**RAPPORT D'ÉTUDE**

**Atlas des zones inondables du Beuvron**

**Crue de mai et juin 2016**

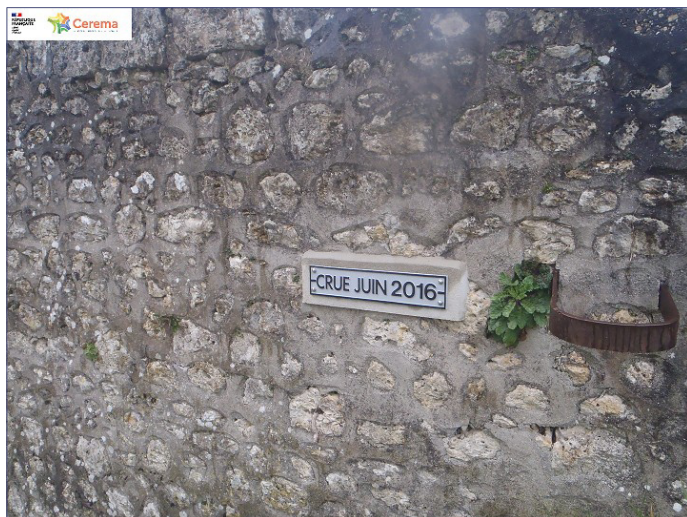
*Illustration 4 : repère de la crue de 2016 du Beuvron, posé sur le pont de la RD 154 par la mairie de Tour-en-Sologne*

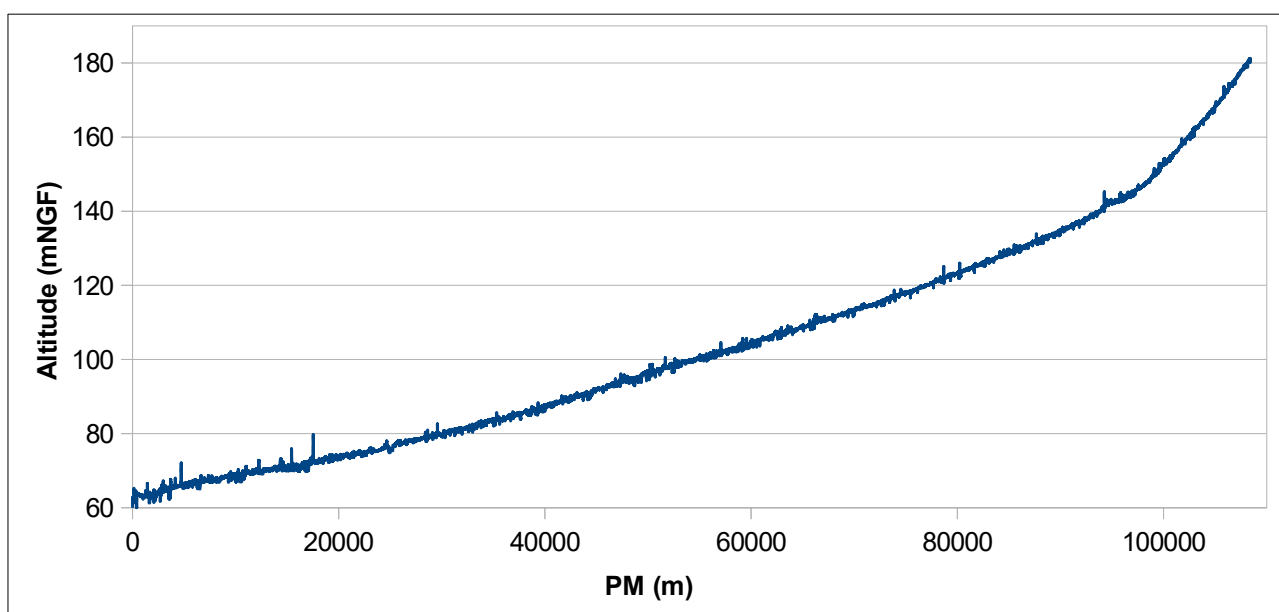
*Illustration 6 : profil en long du Beuvron, selon le chemin préférentiel des écoulements*

Des points ont été générés sur cet axe tous les mètres, en partant de l'aval de la rivière. Ainsi, la confluence avec la Loire est noté PM0 et l'amont du Beuvron est situé à un PM supérieur à 108 720 m. L'altitude de chacun des points a été extraite à partir des informations fournies par le MNT LIDAR. Ceci a permis de tracer le profil en long du Beuvron (suivant l'axe principal des écoulements en crue) (Illustration 6).

À partir de cette représentation graphique, les secteurs avec une pente homogène ont été identifiés, ainsi que les ruptures de pente. Ainsi, 14 tronçons avec des pentes homogènes ont été tracés.

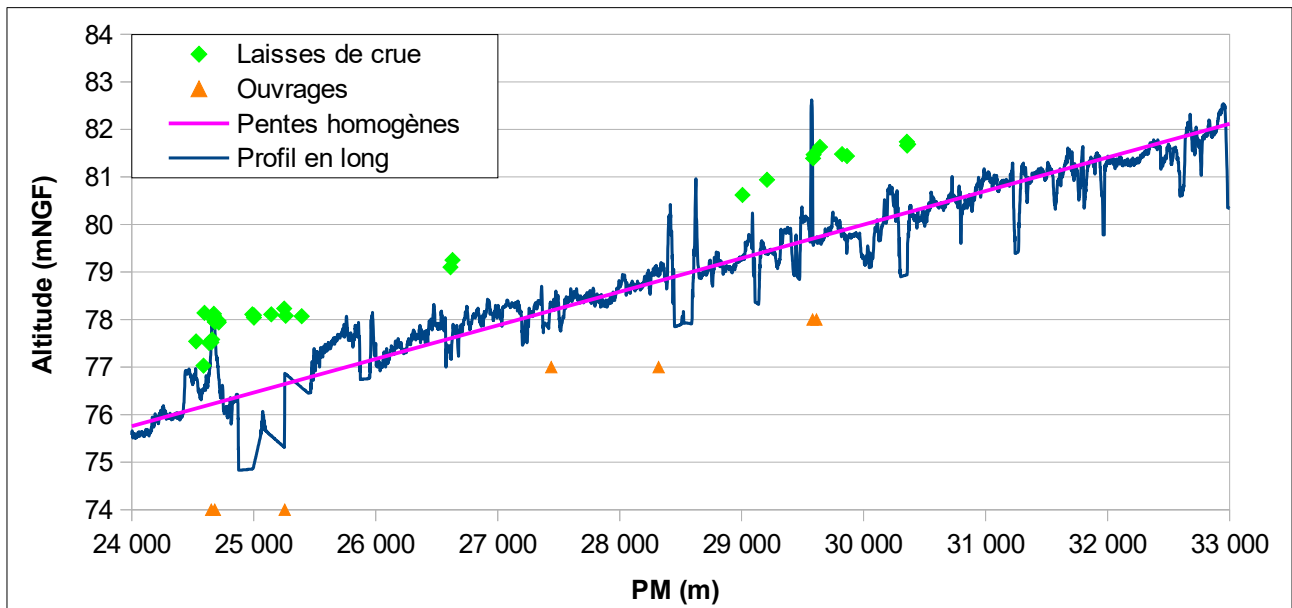
Illustration 7 : laisses de crue projetées sur l'axe d'écoulement et localisation des ouvrages (zoom sur les PM 24 000 à 33 000 m)

Les laisses étant projetées, leur PM sur l'axe d'écoulement a été déterminé. Puis elles ont été placées sur le graphique du profil en long (Illustration 7).

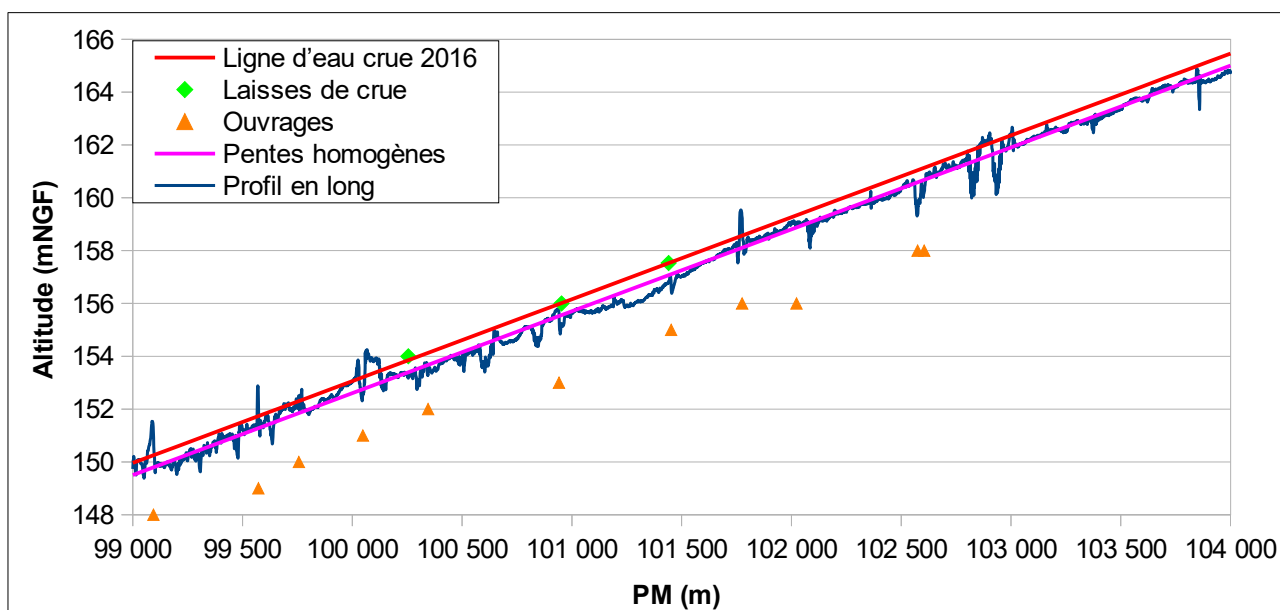
Illustration 9 : ligne d'eau du Beuvron lors de la crue de 2016, reconstituée avec les laisses de crue et en faisant un parallélisme avec le profil en long du lit majeur (zoom sur les PM 99 000 à 104 000 m)

Dans les secteurs amont et hors agglomération, les témoignages ont été moins nombreux. Dans les zones hydrologiquement homogènes, entre deux affluents par exemple, l'hypothèse retenue consiste à construire la ligne d'eau par parallélisme avec le profil en long du lit majeur (Illustration 9).

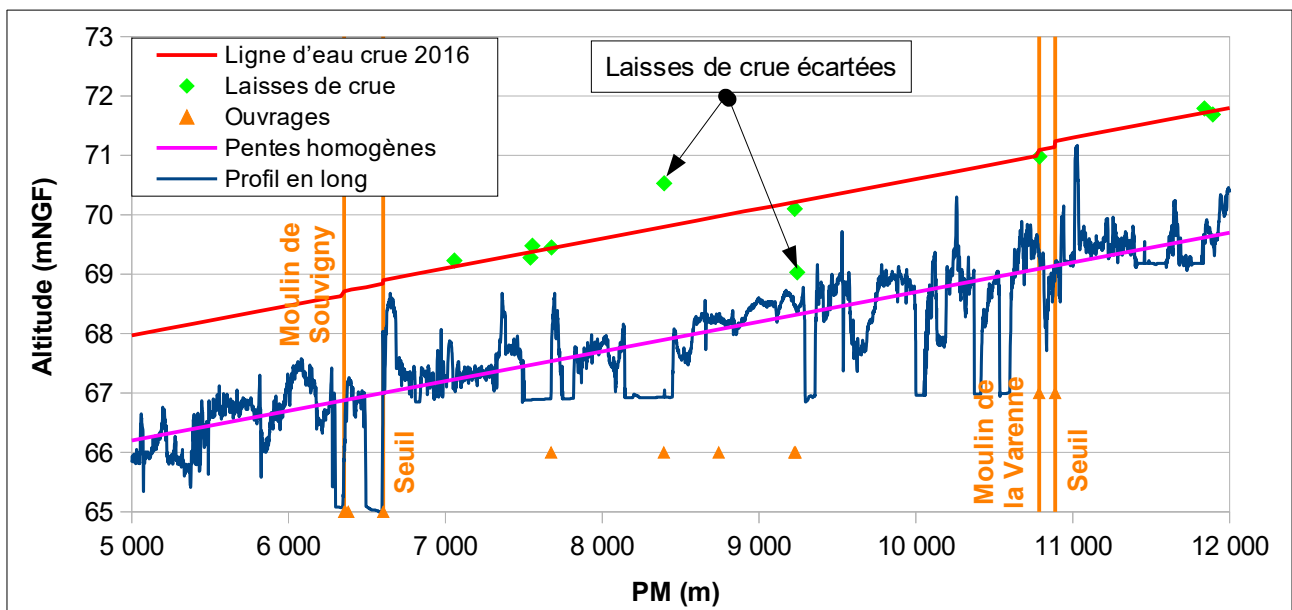
Illustration 11 : reconstitution de la ligne d'eau du Beuvron lors de la crue de 2016, tronçon PM 5 000 à 12 000 m

Deux laisses de crue ont été écartées sur ce secteur. Celle nivelée à 70,53 mNGF semble trop haute comparée aux autres informations sur ce tronçon. La laisse nivelée à 69,03 mNGF ne correspond pas au pic de la crue. Il s'agit d'une photographie prise lors de la décrue.

La ligne d'eau a été tracée de façon à passer au plus près du plus grand nombre de laisses. Sa pente correspond à celle du terrain naturel en lit majeur.

Les moulins de la Varenne et de Souvigny, ainsi que les seuils présents directement en amont de chacun d'eux, ont un impact sur la ligne d'eau. D'après le Référentiel des Obstacles à l'Écoulement de l'Onema<sup>8</sup>, hors crue, ils génèrent des chutes d'1,80 à 2,40 mètres. En période de crue, des pertes de charge moindres peuvent être observées.

Au niveau du seuil amont et du Moulin de la Varenne, des pertes de charge de, respectivement, 0,10 et 0,11 m ont été appliquées. Elles sont de 0,07 et 0,08 m pour le seuil aval (PM 6 603 m) et le Moulin de Souvigny.

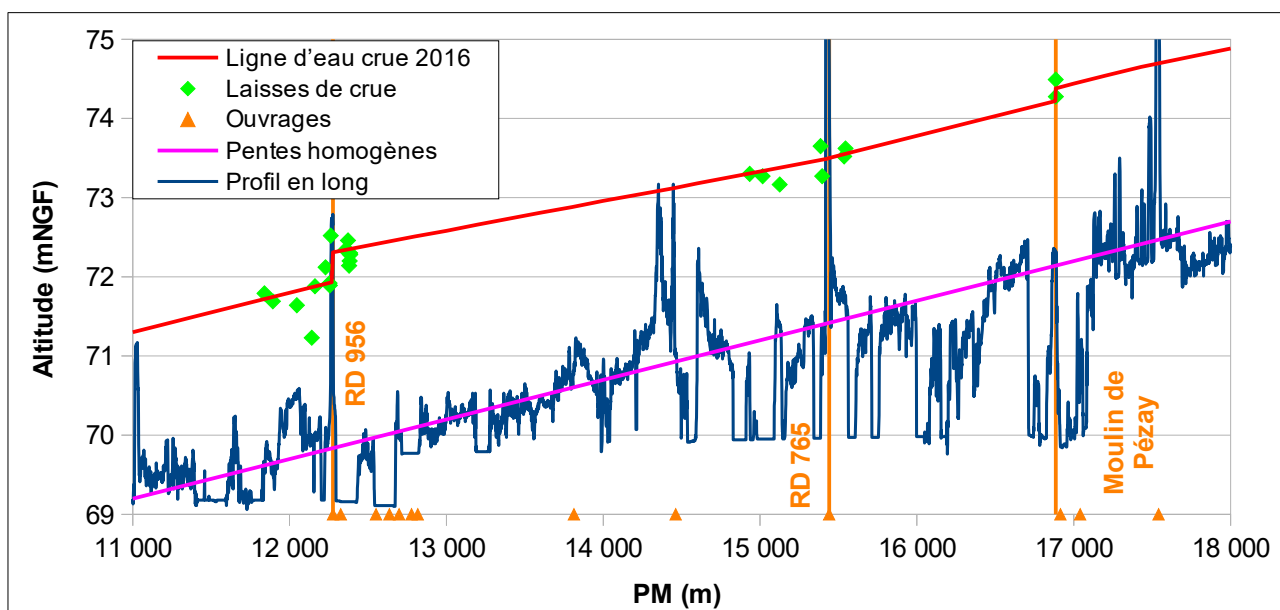
Illustration 12 : reconstitution de la ligne d'eau du Beuvron lors de la crue de 2016, tronçon PM 12 000 à 18 000 m

L'information nivelée à 71,23 mNGF (PM 12 141 m) avait été qualifiée de douteuse lors de la campagne de recensement de laisses de crue, elle a donc été écartée lors de la reconstitution de la ligne d'eau.

La mairie de Cellettes a posé un repère de la crue de 2016 sur une habitation de la rue Nationale. Il a été nivelé à 72,52 mNGF, valeur qui paraît élevée au vu des autres informations relevées à proximité. Ce niveau d'eau peut être dû à une surcote localisée liée à la configuration du bâti/de la rue.

En aval de la RD 956 à Cellettes, la ligne d'eau a été tracée de façon à passer au plus près du plus grand nombre de laisses (il s'agit de la même pente que sur le tronçon précédemment décrit, allant du PM 5 000 à 12 000 m).

Entre la RD 956 et la RD 765 à Cellettes, la ligne d'eau a également été tracée à partir des laisses de crue. À noter que sur ce tronçon, les cotes des laisses de crue sont très variables pour des PM très proches. La décision a été prise de tracer la ligne d'eau de manière à passer entre ces laisses.

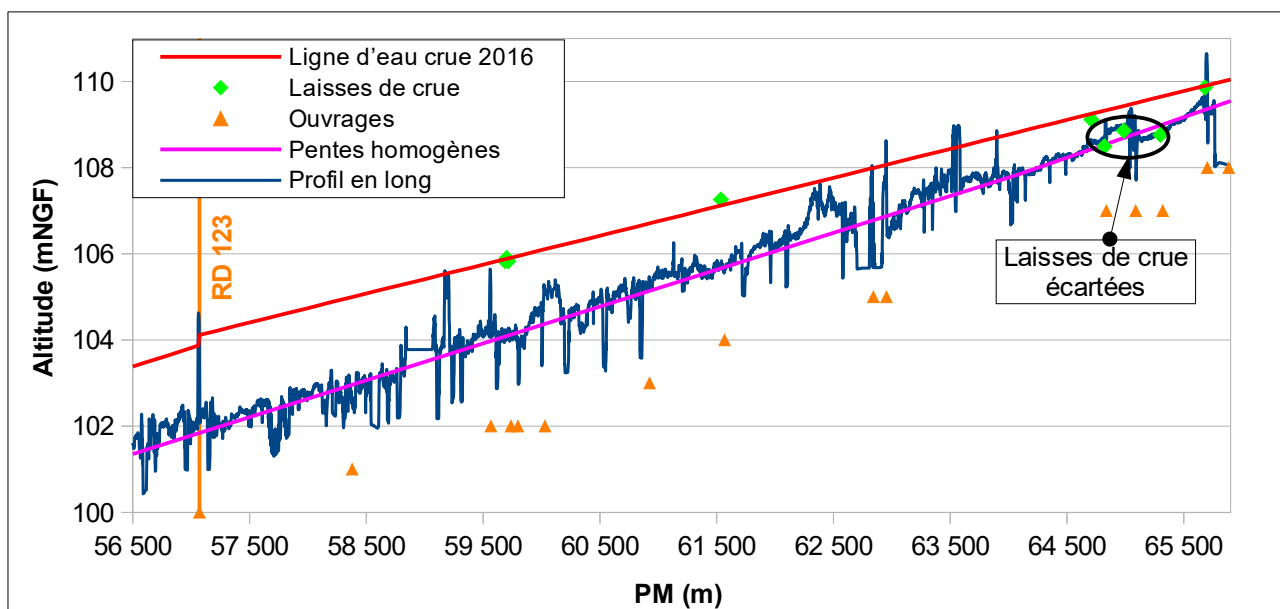
Illustration 18 : reconstitution de la ligne d'eau du Beuvron lors de la crue de 2016, tronçon PM 56 500 à 65 900 m

Certaines laisses de crue du secteur (au niveau de la Fédération Française d'Équitation à Lamotte-Beuvron) ont été écartées, semblant trop basses. Elles ont été comparées aux autres informations disponibles à proximité mais également aux images satellitaires (SPOT 6<sup>9</sup>).

Entre la RD 123 et l'A71 et au-delà du PM 63 200 m, la ligne d'eau a été tracée en fonction des laisses de crue disponibles.

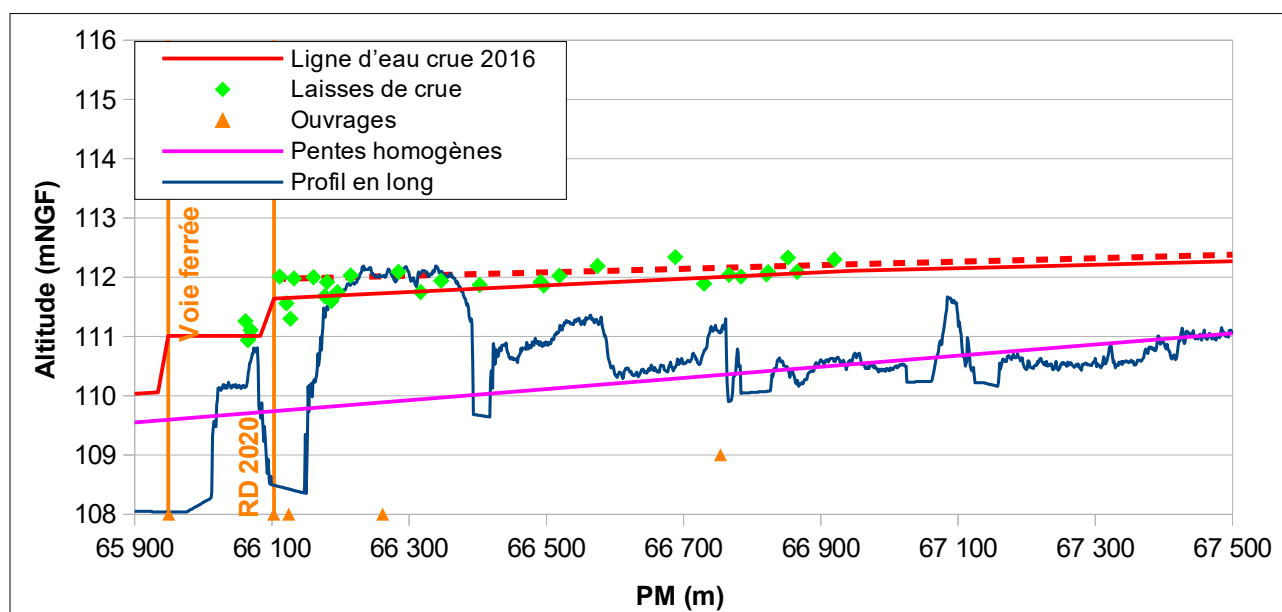
Illustration 19 : reconstitution de la ligne d'eau du Beuvron lors de la crue de 2016, tronçon PM 65 900 à 67 500 m – en tirets, la ligne d'eau liée aux débordements de l'ancien canal de la Sauldre

En amont de la RD 2020, les informations de niveau d'eau sont très dispersées. Certaines, issues de photographies, ont été écartées, ne semblant pas correspondre au pic de la crue. Certains niveaux d'eau ont été générés par le débordement de l'ancien canal de la Sauldre et non par le Beuvron. Ces deux comportements ont été représentés : il en découle deux lignes d'eau, l'une passant par les laisses de la crue du Beuvron, l'autre passant par celles du débordement de l'ancien canal de la Sauldre. La première a été appliquée dans le secteur nord de l'ancien canal. La seconde, sur le secteur au sud de l'ancien canal (Illustration 20).

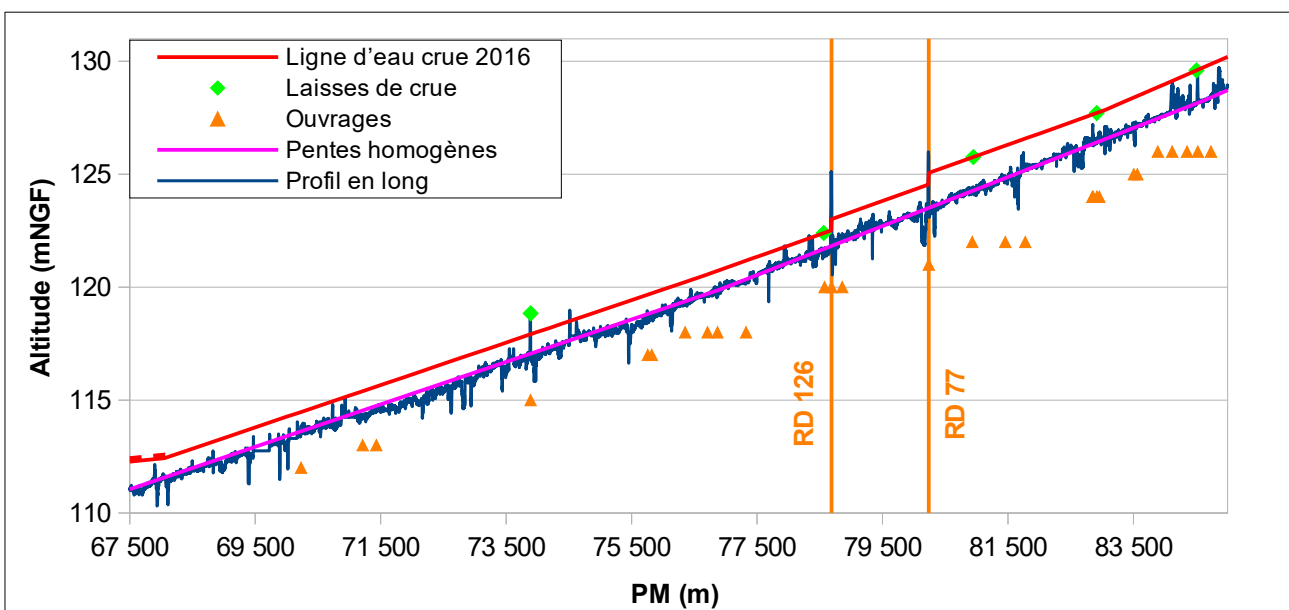
Illustration 21 : reconstitution de la ligne d'eau du Beuvron lors de la crue de 2016, tronçon PM 67 500 à 85 000 m – en tirets, en aval, la ligne d'eau liée aux débordements de l'ancien canal de la Saultre

La laisse au PM 73 891 m, à 118,84 mNGF, a été écartée. Sa fiabilité avait été jugée moyenne lors de la campagne de recensement.

La ligne d'eau a été reconstituée parallèlement à la pente du lit majeur et de manière à passer parmi les laisses de crue présentes.

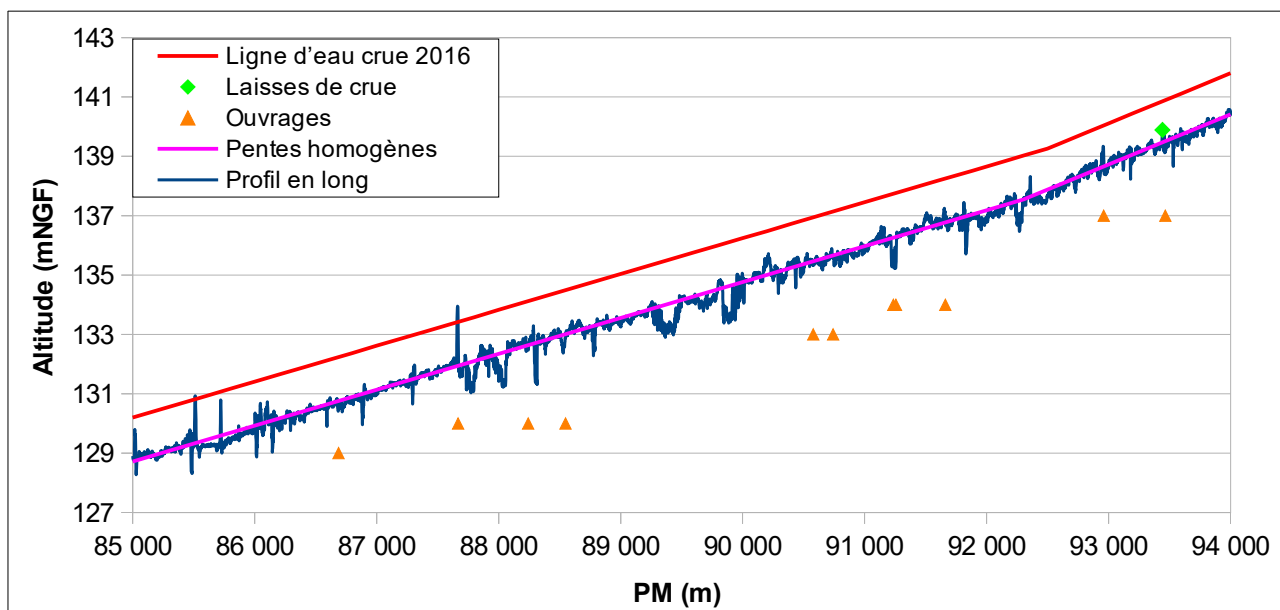
Illustration 22 : reconstitution de la ligne d'eau du Beuvron lors de la crue de 2016, tronçon PM 85 000 à 94 000 m

La ligne d'eau en amont du PM 92 000 m a été tracée de manière à conserver la même charge hydraulique.

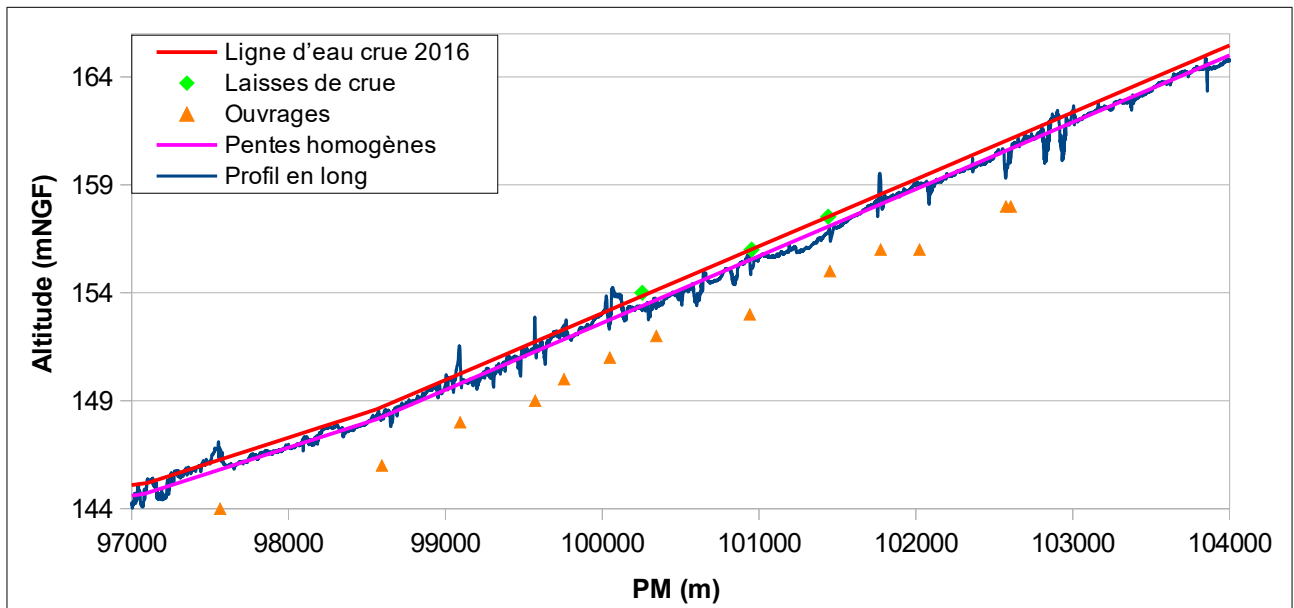
*Illustration 24 : reconstitution de la ligne d'eau du Beuvron lors de la crue de 2016, tronçon PM 97 000 à 104 000 m*

Les témoignages sur ce secteur amont sont très peu nombreux et même inexistants au-delà du PM 102 000 m.
